# Die Unverzichtbarkeit des SCS DVT neben der MRT Bildgebung

Dr. med. Christian Obersteiner  
im Interview

Orthopädiezentrum Theresie · München

## Osteochondrosis Dissecans Talus

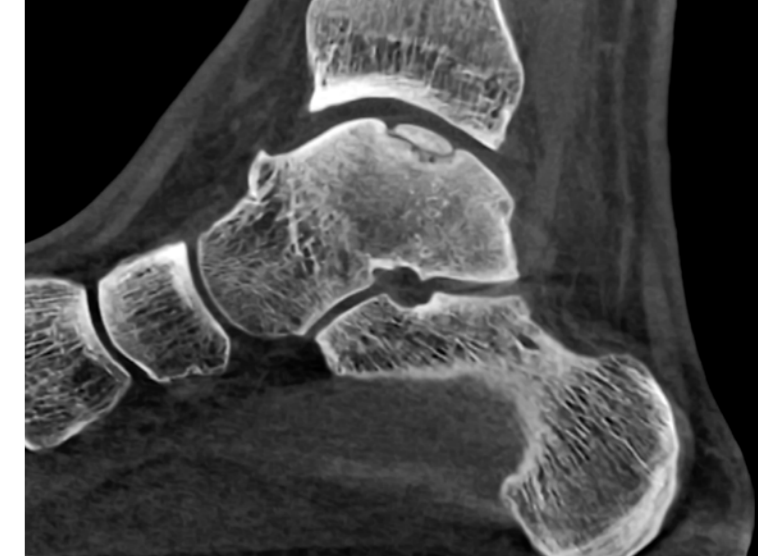
Bei den vorangegangenen Aufnahmen, wie dem Ultraschall, war ein Osteophyt an der Tibia- Vorderkante am Sprunggelenk zu sehen. Weiter gab es einen mäßigen Erguss im Gelenk selbst. Es folgte eine Kernspinn-Aufnahme. Ersichtlich war ein mittelmäßiger Erguss und ein Weichteilödem am ventralen Gelenksanteil und ein lokales Knochenmarksödem am medialen Talus. Es ergab sich der Verdacht auf ein Ödemherd bei noch intakter Knorpeloberfläche (siehe Seite 18).

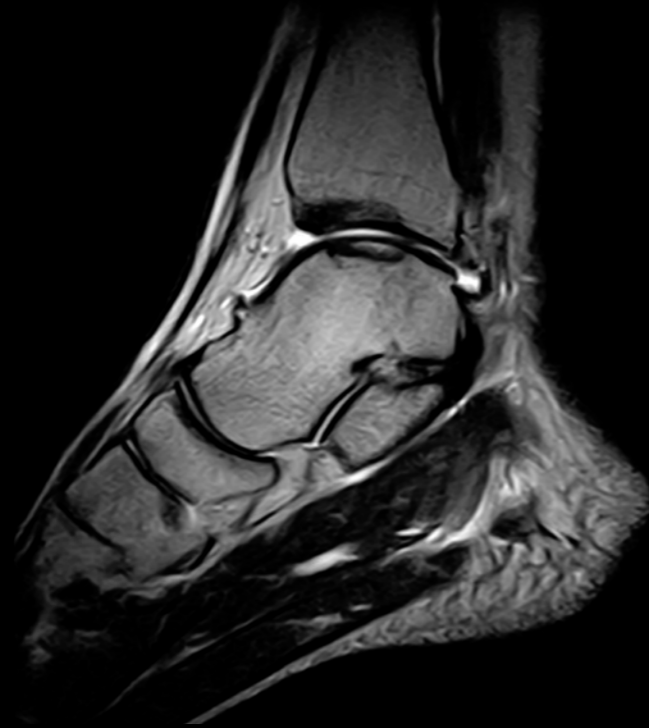
MRT

Präoperativ ·  
Sagittaler & koronarer Schnitt

Mittelmäßiger Erguss, ein Weichteilödem am ventralen Gelenksanteil  
und ein lokales Knochenmarksödem am medialen Talus.

Verdacht auf ein Ödemherd bei noch intakter Knorpeloberfläche.

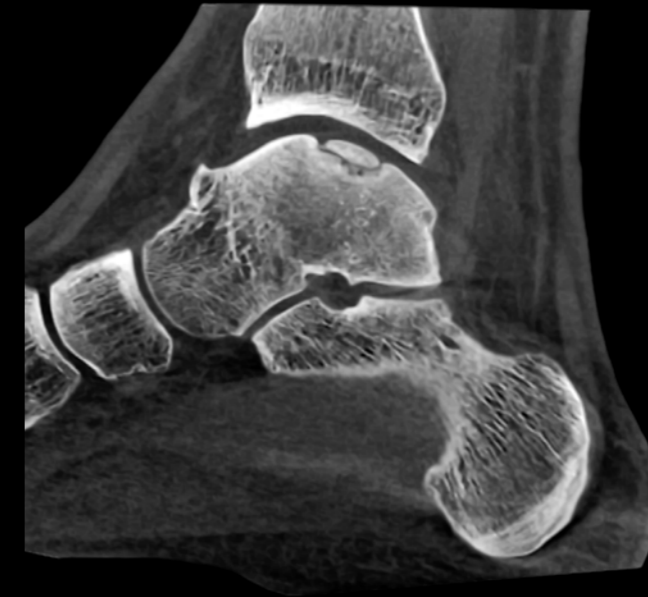
DVT · Sagittaler &amp; koronarer Schnitt

Osteochondrosis Dissecans Talus · präoperativ

Osteochondrosis Dissecans an der medialen dorsalen Talusschulter,  
Tibiavorderkanten- sowie ein Talus-Osteophyt.

Dieser Verdacht war die rechtfertigende Indikation, um eine Aufnahme mit dem DVT zu veranlassen. Die SCS Bildgebung zeigte eine Osteochondrosis Dissecans an der medialen dorsalen Talusschulter, einen Tibiavorderkanten- sowie ein Talus-Osteophyt (siehe Seite 19-20).

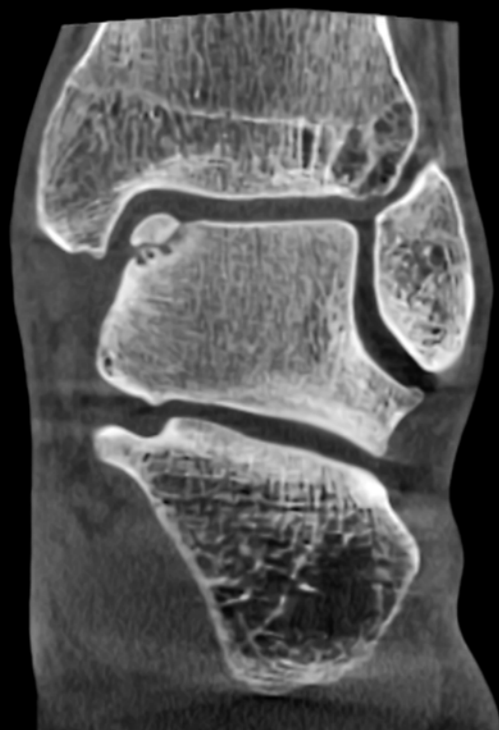
Koronarer Schnitt

# Osteochondrosis Dissecans Talus · präoperativ

DVT · multiplanare Ansicht
